Co nás vedlo k rozhodnutí o rekonstrukci

Rozhodnuto – střecha i stropy musí dolů

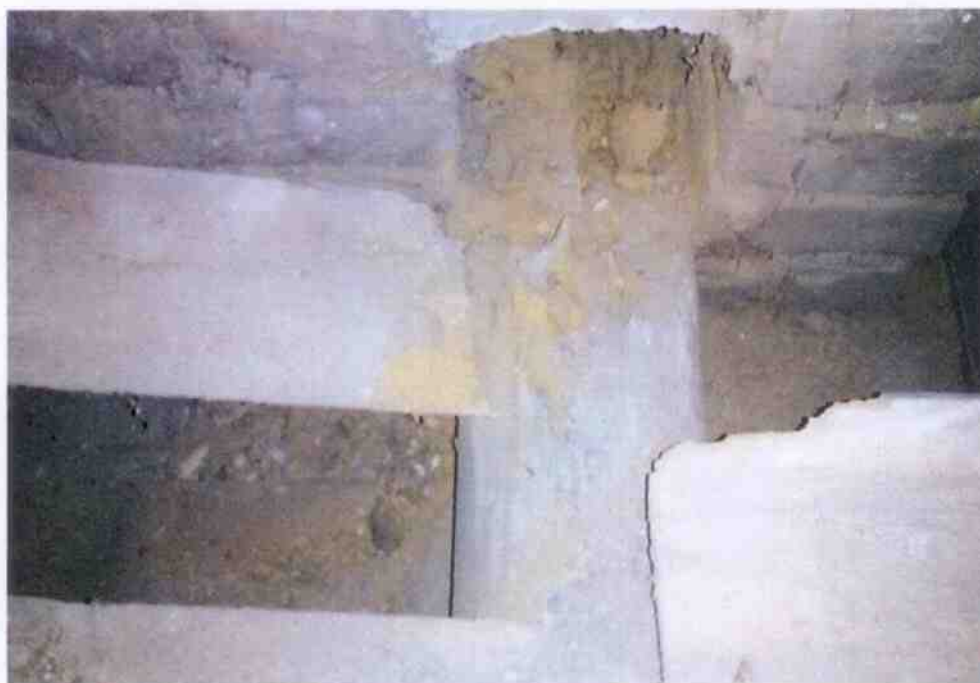
- Byly provedeny kontrolní sondy do podlahy na půdě a odebrány vzorky dřeva
