## Co nás vedlo k rozhodnutí o rekonstrukci

### **Rozhodnuto – střecha i stropy musí dolů**

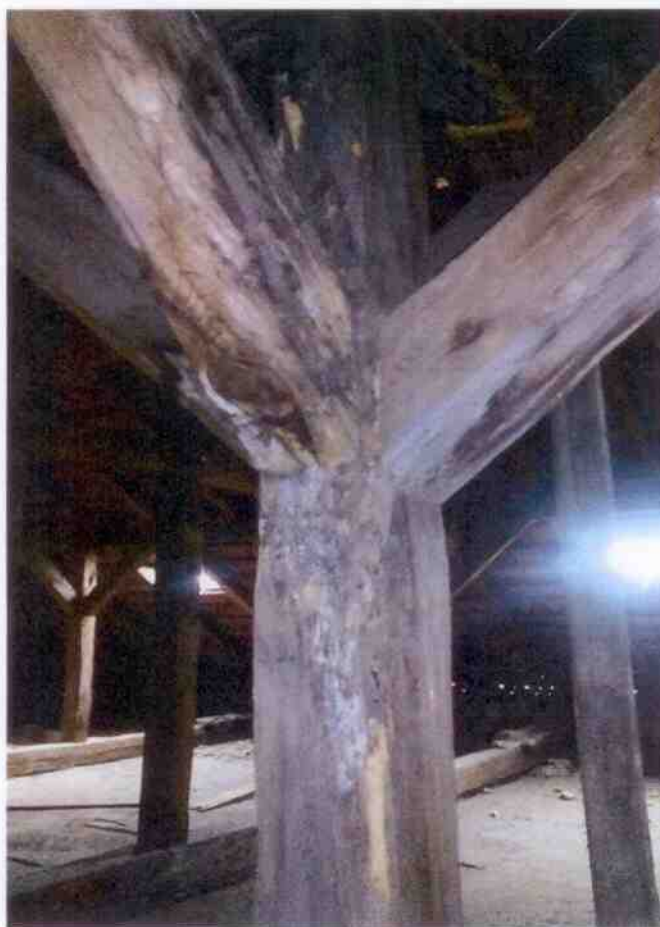
- Prohlídka krovu, při které byly zjištěny intenzita a rozsah napadení dřevěných konstrukcí

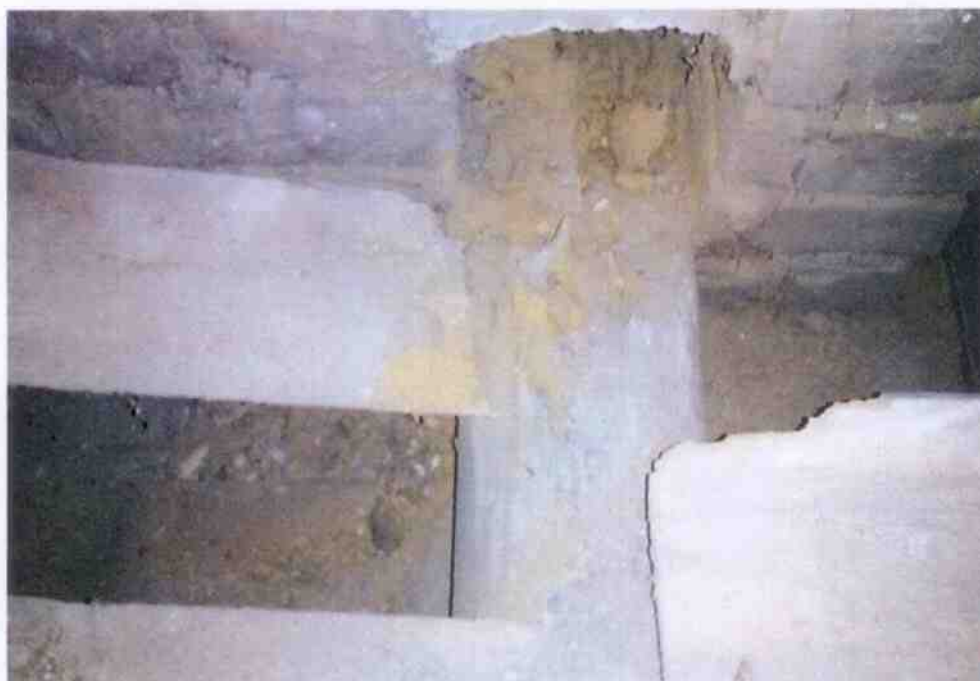
- Byly provedeny kontrolní sondy do podlahy na půdě a odebrány vzorky dřeva

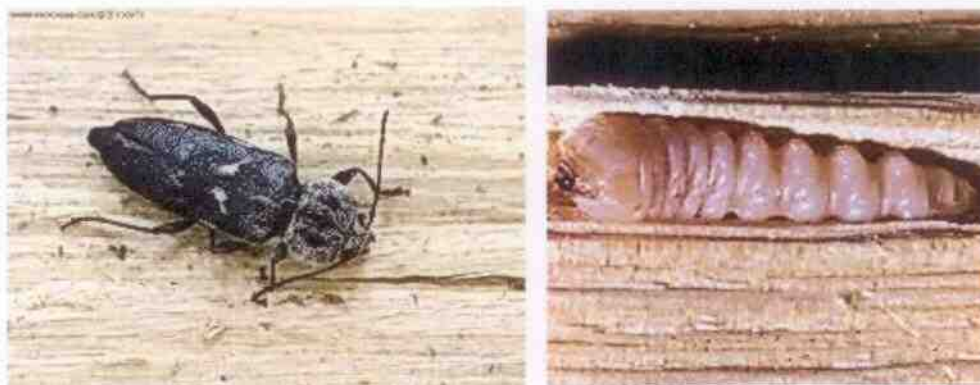
Demontáž krovu – část první, aneb - i malý brouček umí udělat velké potíže

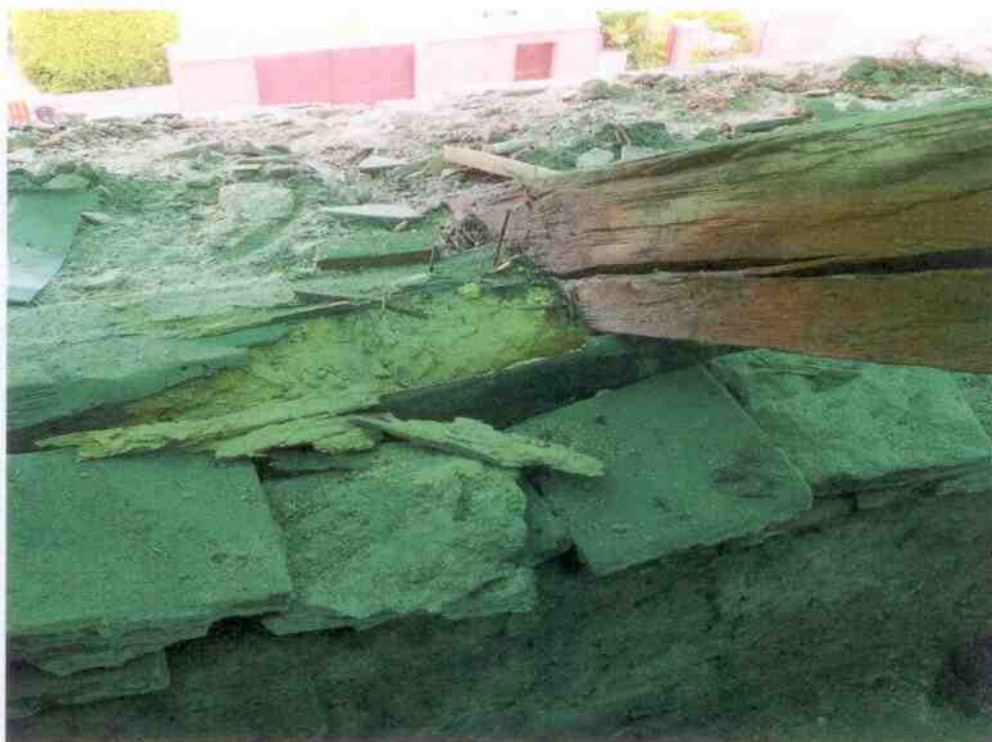
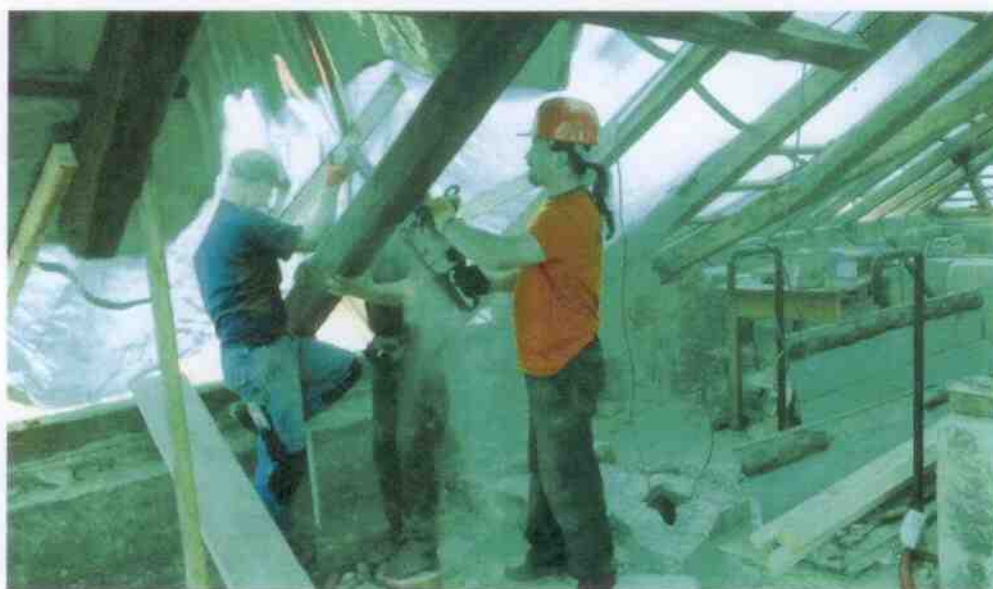
Detail destrukce pozednice

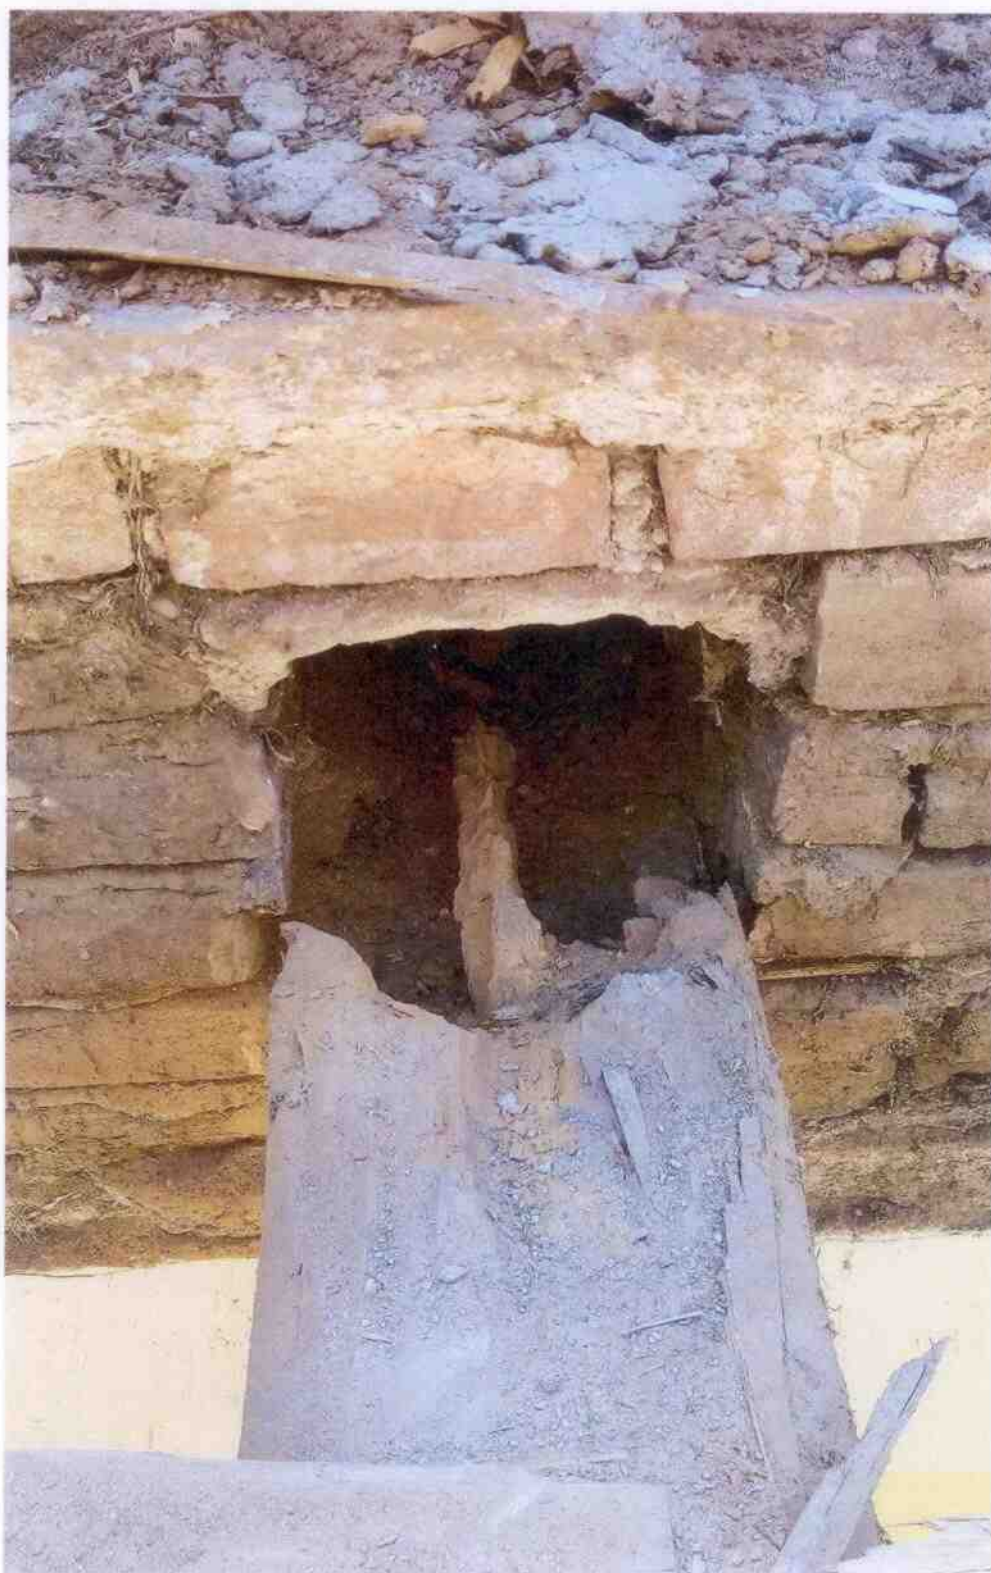
Detail destrukce zhlaví jednoho z trámů
